Gravitative Massenbewegungen an der Flensburger Förde: Eine Bestandsaufnahme zu Ausmaß und Gefahrenpotenzial

The aim of this study was to investigate mass movements along the “Flensburger Foerde” concerning its triggers, spatial and temporal dimensions and its hazard potential.

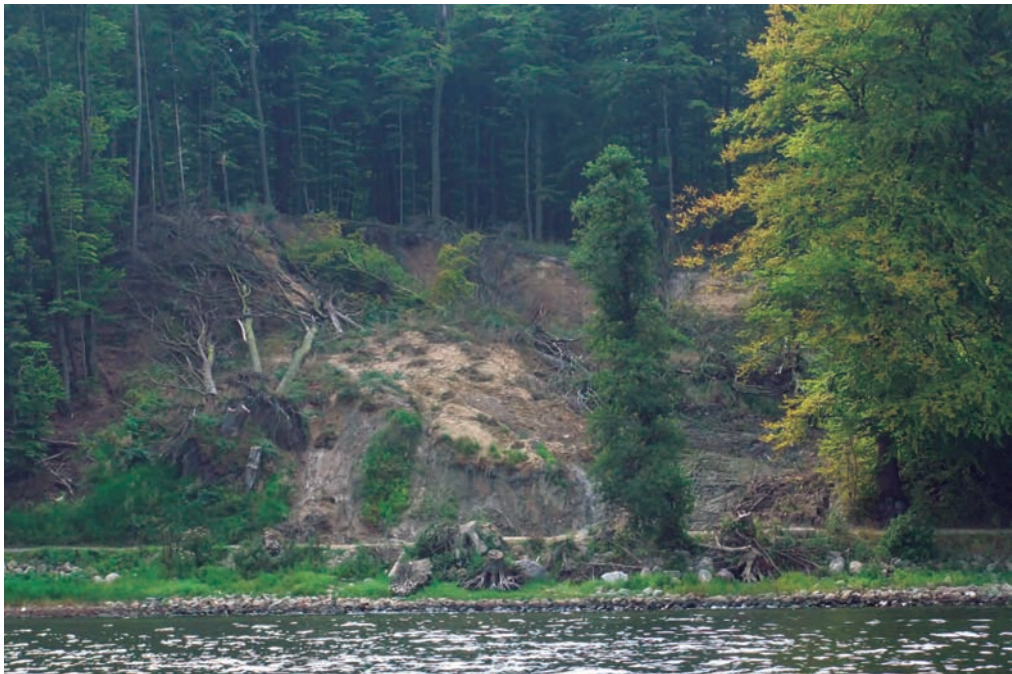
Abb. 1: Die Rutschung zwischen Wassersleben und dem Flensburger Ostseebad an der Flensburger Innenförde ist seit 2012 aktiv und verschüttet immer wieder aufs Neue den vorbeiführenden Rad- und Fußweg, der bereits mehrfach durch die Stadt Flensburg geräumt werden musste. Unterhalb einer dünnen Lage aus Geschiebedecksand befinden sich mächtige Grundmoränenablagerungen mit liegenden, vermutlich aufgeschuppten Tonen, die für die Rutschbewegung entscheidend sind (Foto: Heike Gieselmann).

sich auf ungenutztem Gelände befinden. Küstensicherungsmaßnahmen finden in solchen Bereichen in der Regel nicht statt. Zwei Beispiele, durch die kleinere Schäden entstanden, zeigen die Abbildungen 1 und 2.

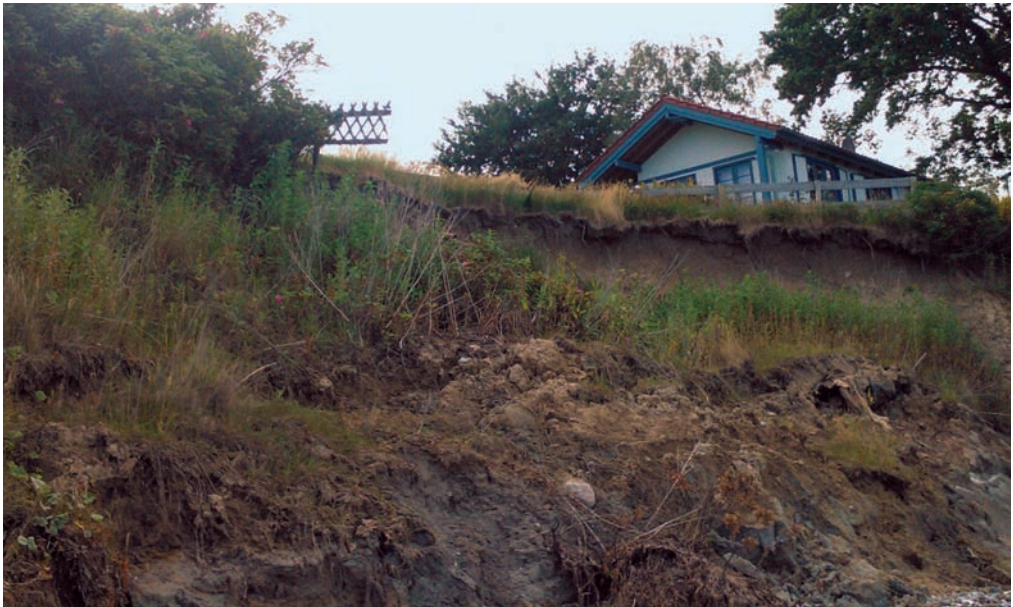
Abb. 2: Bei Norgaardholz an der Flensburger Außenförde (Kreis Schleswig-Flensburg) entstand diese Aufnahme, die ein teilweise abgerutschtes Privatgrundstück zeigt. Anhand des überstehenden Zaunes ist seine ehemalige Ausdehnung erkennbar (Foto: Patricia Plicht).

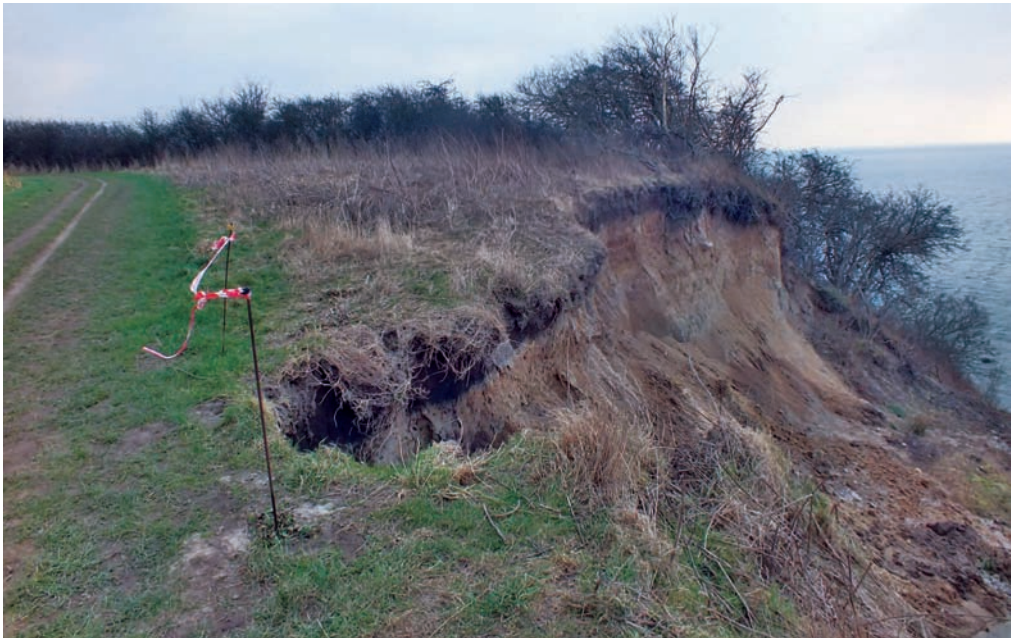
Abb. 3: Ein vom Abrutschen bedrohter Fahrweg bei Düppel/Dybbøl, Kommune Sønderburg/Sønderborg, Dänemark (Foto: Christian Stolz)

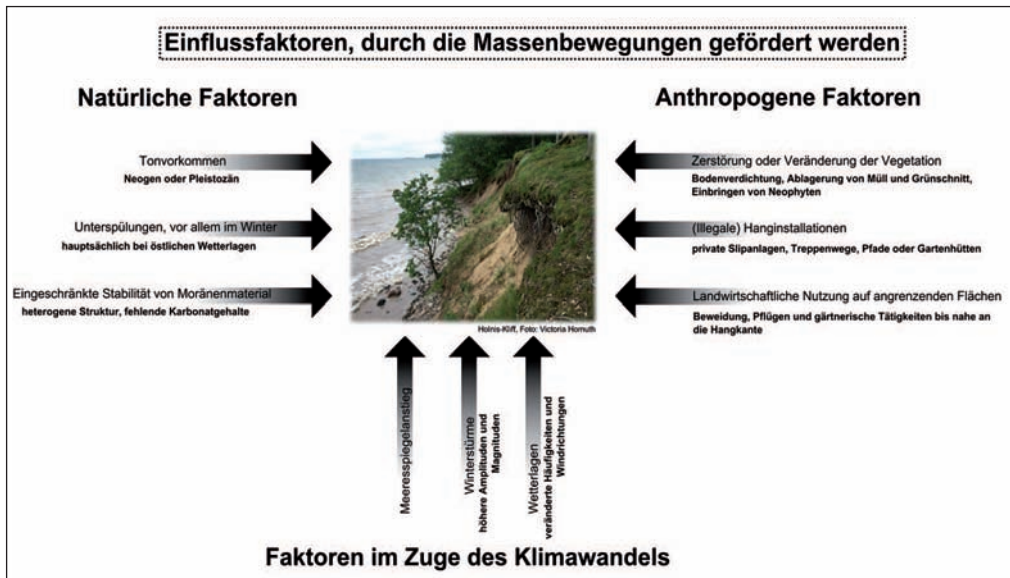
Abb. 7: Einflussfaktoren, durch die Massenbewegungen gefördert werden, in Bezug auf natürliche und anthropogene Einflüsse sowie den Klimawandel (das Bild zeigt das große Kliff auf der Halbinsel Holnis, Kreis Schleswig-Flensburg; Foto: Victoria Homuth)

Die Einflussfaktoren, die als rutschungsauslösend gelten können, können in natürliche und anthropogene Phänomene unterschieden werden (Abb. 7). So sind die Rutschungen an der Förde grundsätzlich ein natürliches Phänomen, das nie ganz verhindert werden kann. Die Gründe dafür sind das Relief und die Untergrundeigenschaften der Steilküsten. Dennoch konnte immer wieder beobachtet werden, dass aktuell sichtbare Rutschungsereignisse klar durch menschliche Eingriffe ausgelöst oder gefördert wurden. Besonders künstliche Anlagen zur Freizeitnutzung wirken rutschungsauslösend, vor allem wenn dabei Vegetation zer-

stört wird. Dazu gehören hauptsächlich Treppenwege, Pfade und in den Hang eingreifende Bootsstege und Hütten, (illegale) Abholzung, z.B. um freien Blick auf die Förde zu haben, aber u. U. auch Bühnen und dergleichen, die die Küstenströmung und die Wellenaktivität vor Ort verändert haben. Negativ scheint es sich auch auszuwirken, wenn die Nutzung oberhalb sehr steiler Kliffs direkt bis an die Kliffkante heranreicht (z.B. auf Äckern, in Gärten oder Wegenutzung). Besonders das Verdichten der dortigen Böden steigert den Oberflächenabfluss, was zur Zerschneidung und Zerrung der Hangkante führt und schließlich Massenbewegungen auslösen kann. Weiterhin zeigten sich an einigen Stellen Neophyten als rutschungsfördernd. Betroffen sind vor allem Stauden, wie etwa der Japanische Staudenknöterich (*Fallopia japonica*) oder einjährige Pflanzen, wie das Drüsige Springkraut (*Impatiens grandulifera*), die während der Vegetationsperiode die Bodenoberfläche vollständig bedecken, im Winter aber oberflächlich vollständig absterben. Einerseits verdrängen sie einheimische Pflanzen, wie z.B. Gräser oder den Jungwuchs von Bäumen, andererseits sorgen sie im Winter für eine nahezu entblößte Bodenoberfläche.

Darüber, inwieweit der Klimawandel einen Einfluss auf die Rutschungsaktivität entlang der Förde haben wird, kann nur spekuliert werden (Abb. 7). Der prognostizierte Meeresspiegelanstieg, Veränderungen bei der Amplitude und Magnitude von Stürmen sowie veränderte Häufigkeiten bestimmter Wetterlagen können einen Einfluss haben.
